ユニットタイプ 本体耐久性 実用性評価

【フレーム耐荷重】(骨格フレームのみ、内外装装備非装着)

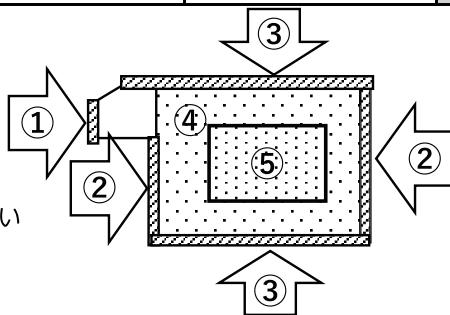
【耐荷重部位参考図】

荷重		100kg	150kg	200kg
①バンク先端	歪み・変形	異常なし	異常なし	異常なし
	破損	異常なし	異常なし	異常なし
荷重		200kg	300kg	500kg
②前後	歪み・変形	異常なし	異常なし	異常なし
	破損	異常なし	異常なし	異常なし
③上下(外枠含む)	歪み・変形	異常なし	異常なし	異常なし
	破損	異常なし	異常なし	異常なし
④側面全体(外枠含む)	歪み・変形	異常なし	異常なし	異常なし
	破損	異常なし	異常なし	異常なし
⑤側面(中央部分のみ荷重)	歪み・変形	異常なし	1mm歪み	5mm歪み
	破損	異常なし	溶接部一部クラック	溶接部一部クラック

※耐荷重方向は矢印と番号をご参照ください
